**RECHERCHE DE FUITE
ET
INFILTRATIONS**

RAPPORT D'INTERVENTION RFND

Recherche de fuite **technique** N° FC5876 - 09/06/2021

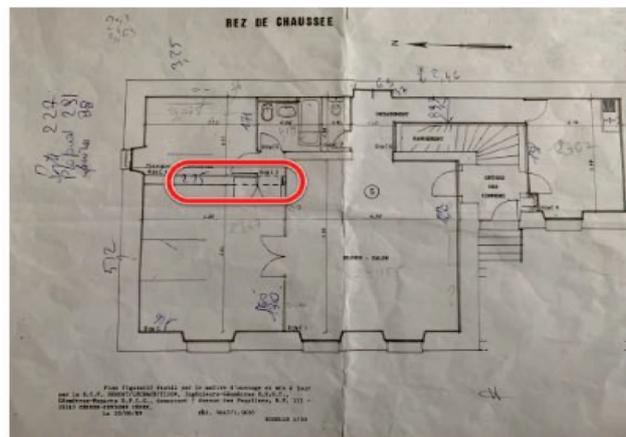
PHOTO 1

- Aucune fuite constatée ce jour sur les réseaux chauffage, eau chaude, eau froide, eaux vannes dans les appartements rez-de-chaussée chez M. et 1er étage chez M.
- Aucune infiltration constatée ce jour au niveau du réseau eaux pluviales extérieur situé au dos de la cave, y compris au niveau des pieds des murs en pierre (semi-enterré d'environ 1.20mètre).
- Le dégât des eaux chez M. au rez-de-chaussée (photo 1) est dû à la colonne eaux usées en fonte qui est fuyarde dans le mur en pierre sinistré chez M. A noter que cette colonne dessert également les salles de bain et salles de douche des appartements situés au 1er, 2ème et 3ème étage, sans oublier que le mur sinistré reçoit une feuille en placoplâtre collée directement sur le mur en pierre qui est humide.

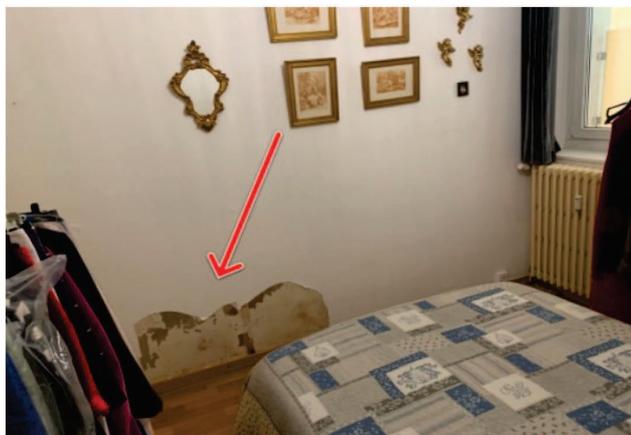
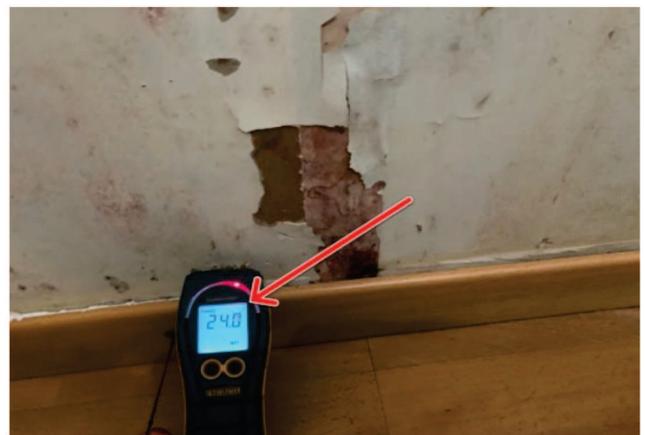
Pièces sinistrées	Surface au sol	Supports sinistrés	Taux d'humidité	Photo(s)
Chez M. , au Rez-de-chaussée.				
Chambre	10 m ²	1 Mur + placoplâtre et peinture	24 %	2, 3
Salon	m ²	1 « Humidité » dans le Boiserie en pied de mur	29.3 %	4, 5

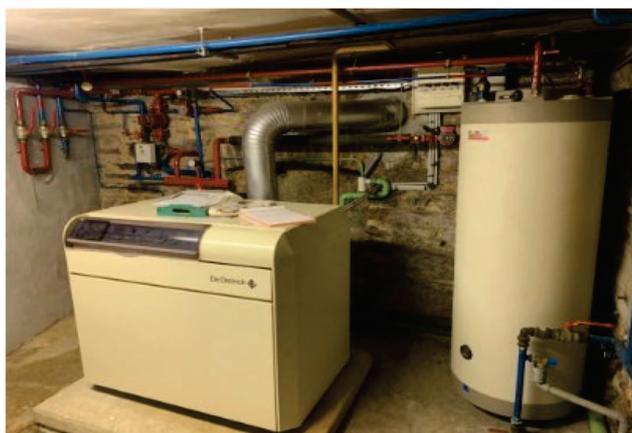
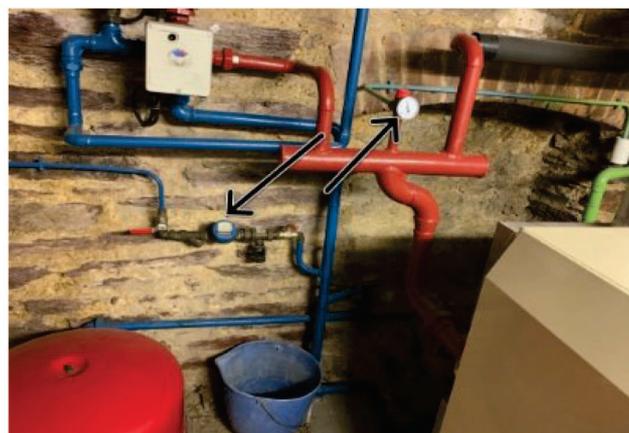
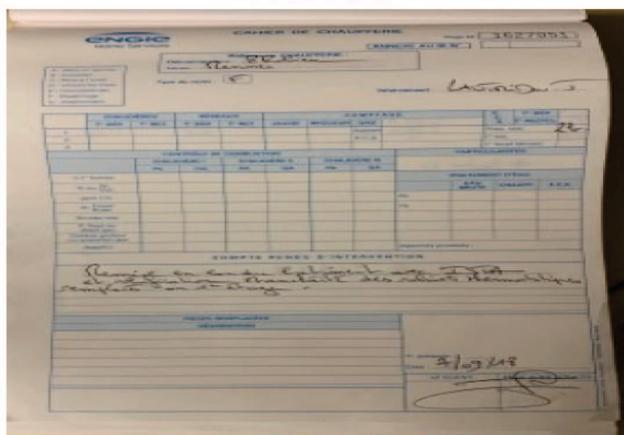
- Contrôle de l'étanchéité des éléments de chauffage collectif situé dans la cave au sous-sol (ex : chaudière, purgeur...) (photos 6, 7), le carnet d'entretien de la chaudière (posé sur celle-ci) ne fait état d'aucune anomalie concernant une éventuelle baisse de pression chauffage (photo 8), RAS.

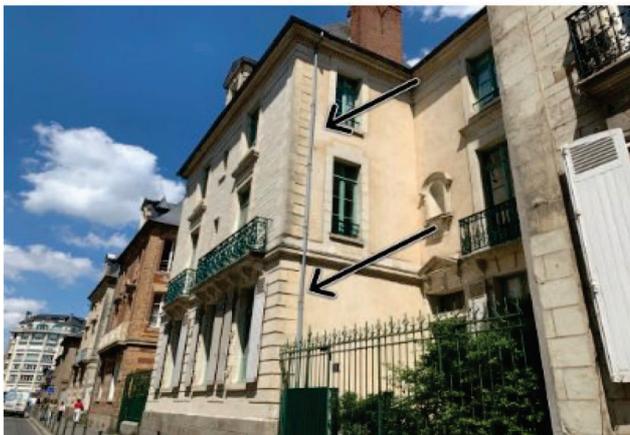
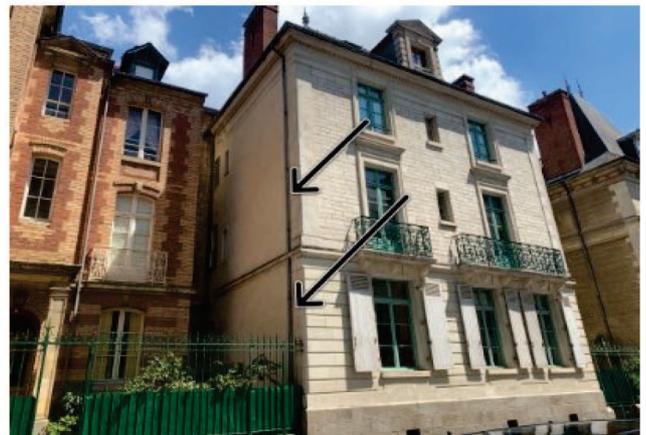
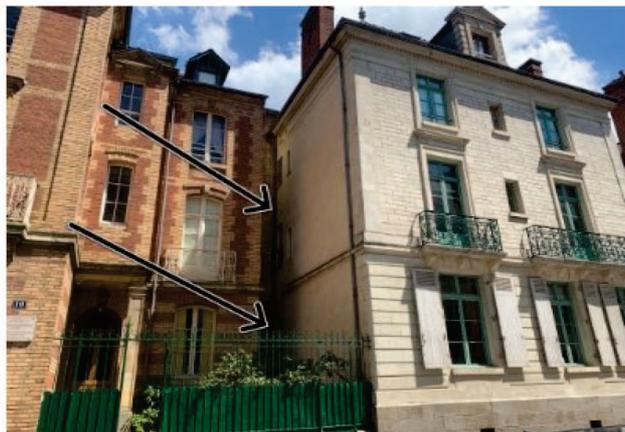
- Contrôle des éléments de gestion des eaux pluviales de la résidence, nous constatons que l'ensemble du volume d'eau recueilli par les couvertures ardoise s'écoule dans les descentes eaux pluviales situées en façade (photos 9, 10). Nous constatons néanmoins la présence d'une descente dans l'angle au dos de la cave qui est située au dessous de la chambre sinistrée de chez M. (photo 11).

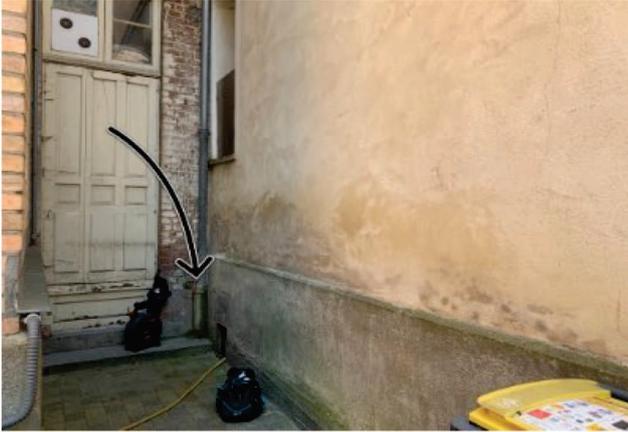
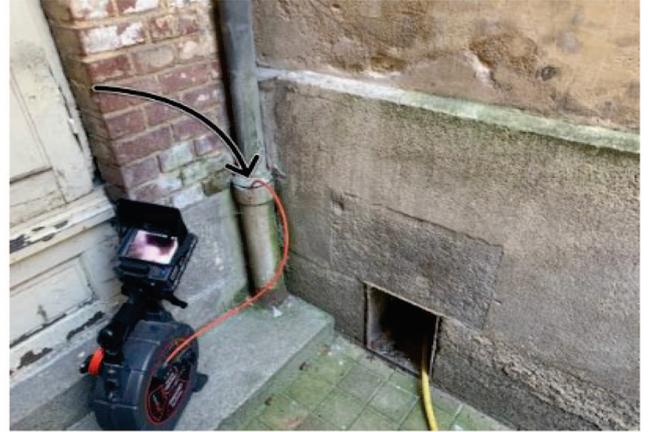
- Inspection vidéo du réseau eaux pluviales situé au dos de la cave à partir "du dauphin"(photos 12, 13), nous constatons que le réseau est vétuste, mais celui-ci ne présente aucune fissure et/ou cassure.

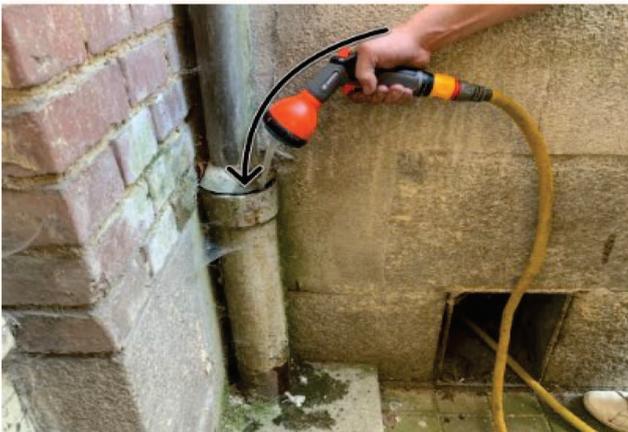
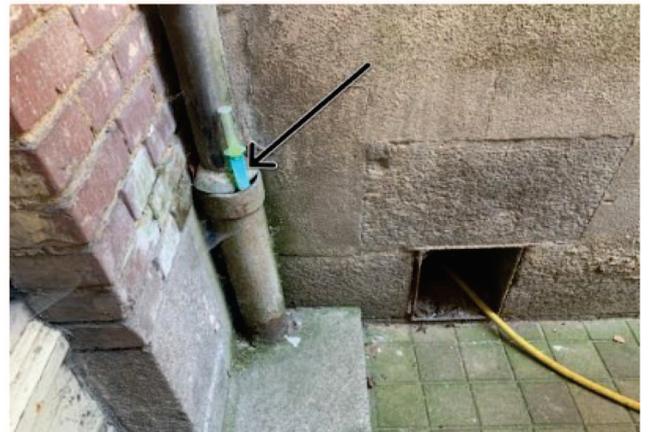
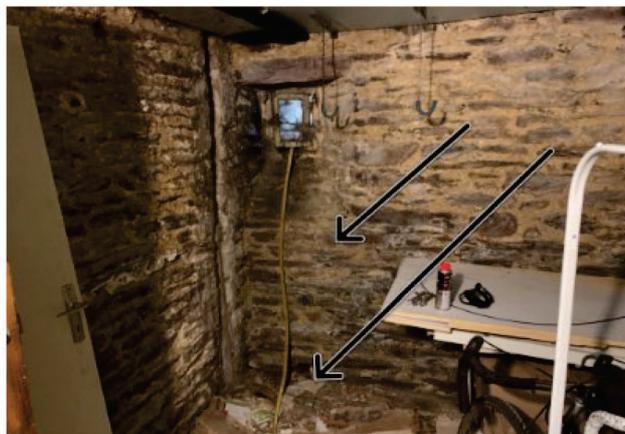
- Contrôle de l'étanchéité du réseau eaux pluviale avec projection d'eau, colorant luminate bleu et lampe ultraviolet (photos 14, 15), nous ne retrouvons pas d'eau colorée dans la cave (photo 16), RAS.

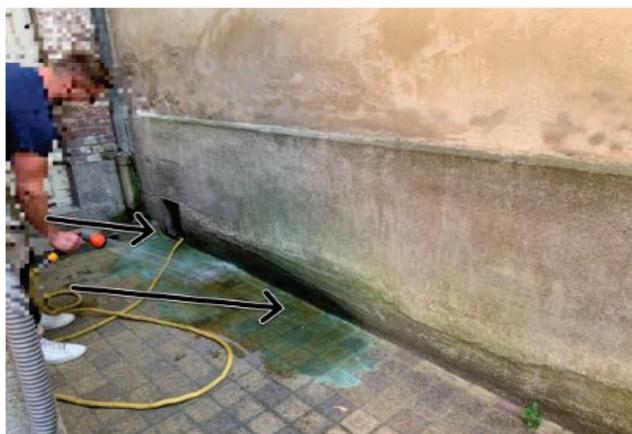
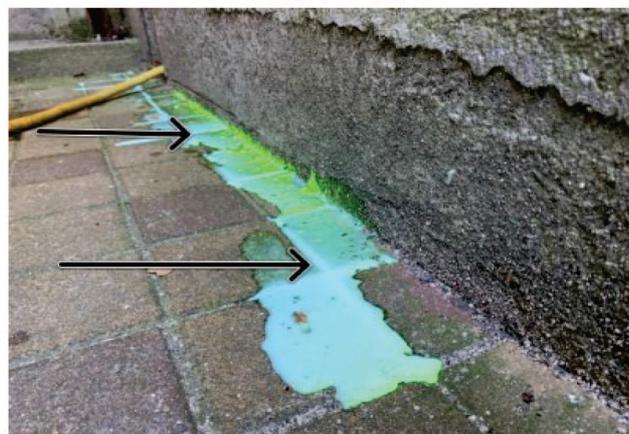
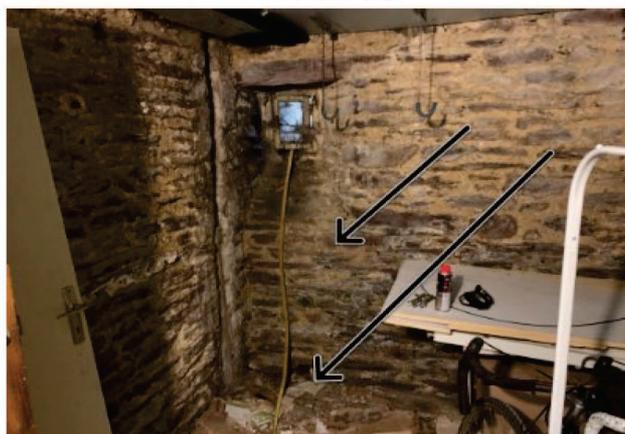
- Contrôle de l'étanchéité extérieure au niveau du pied du mur en pierre avec projection d'eau, colorant luminate vert et lampe ultraviolet (photos 17, 18), nous ne retrouvons pas d'eau colorée dans la cave (photo 19), RAS.

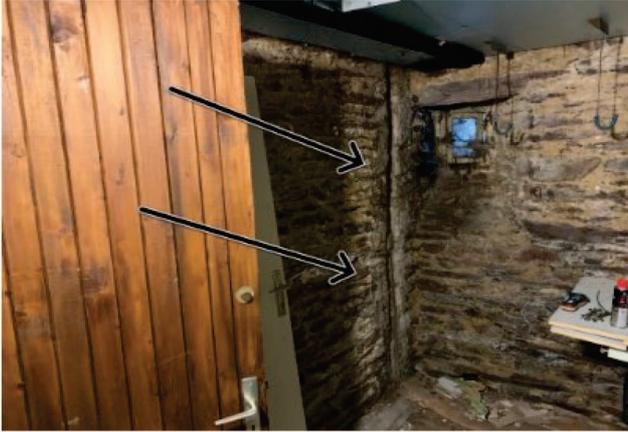
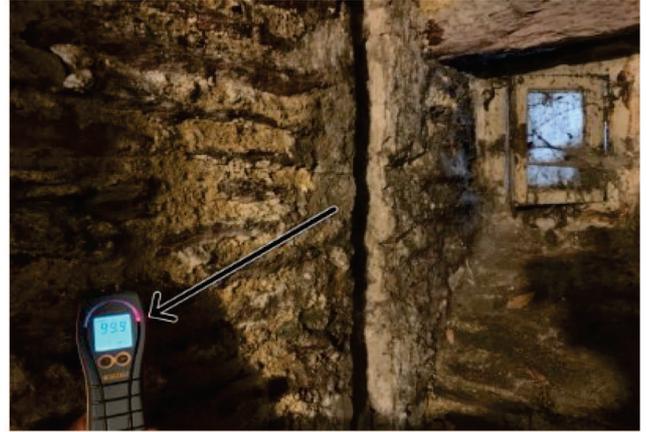
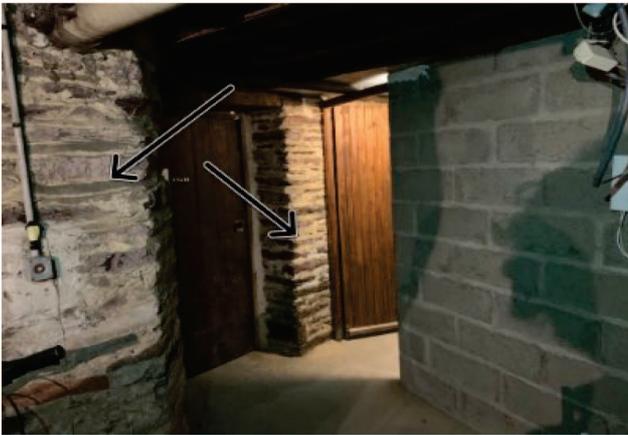
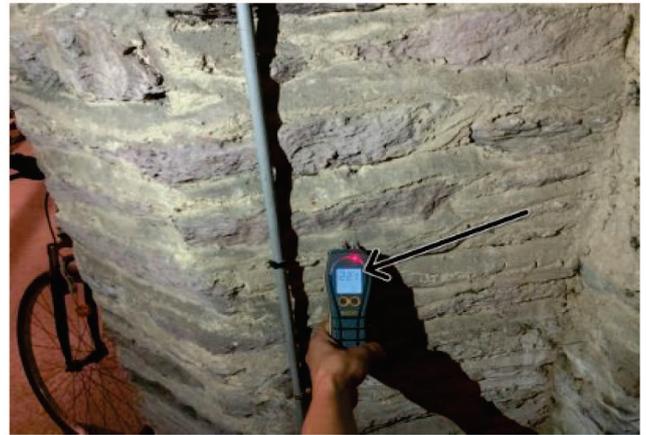
- Contrôle des taux d'humidité présents dans les murs porteur en pierre des caves avec humitest, nous constatons une forte humidité ainsi qu'une décoloration au niveau du mur situé en pourtour de la colonne eaux usées en fonte (photos 20, 21), à noter que les autres murs présentent un taux d'humidité convenable correspondant à des remontées par capillarité (photos 22, 23).

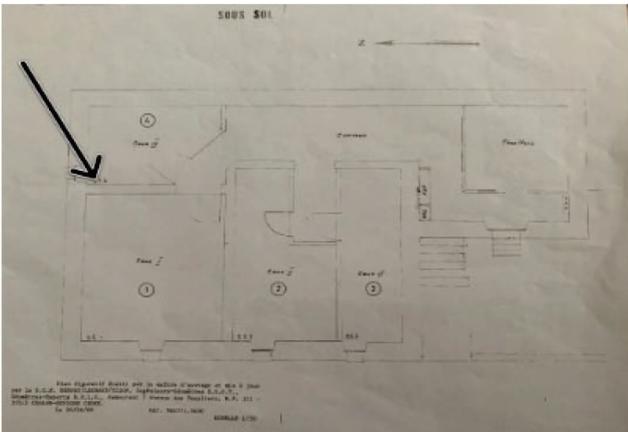
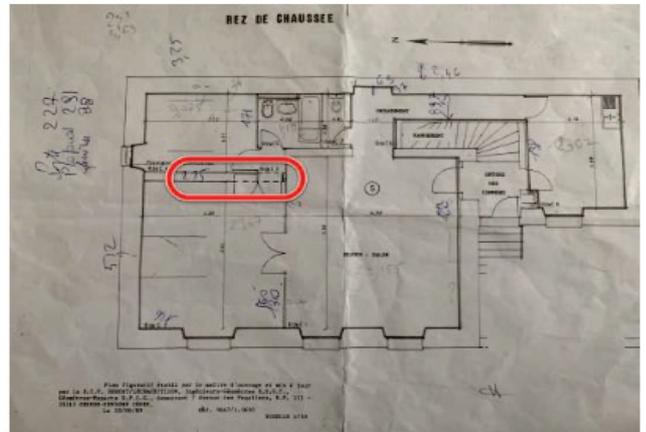
- Pour mémoire le mur en pierre avec la forte humidité (avec la colonne) dans la cave est le mur porteur (photo 24), du mur sinistré de la chambre de M. (photo 25).

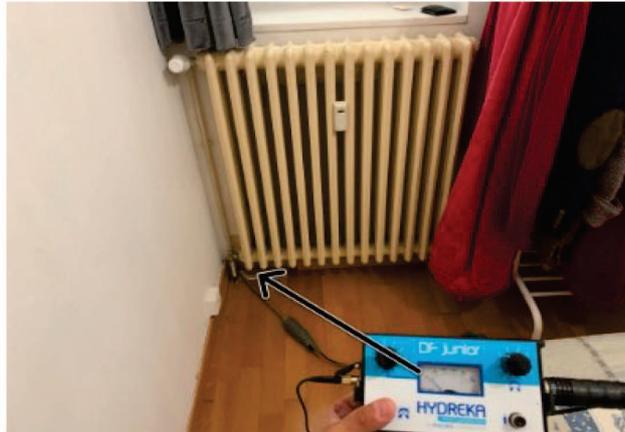
PHOTO 26

- Contrôle de l'étanchéité des éléments de chauffage (ex : Radiateurs, robinets...), RAS.
- Ecoute avec matériel acoustique sur les réseaux de chauffage collectif (photo 26), RAS.

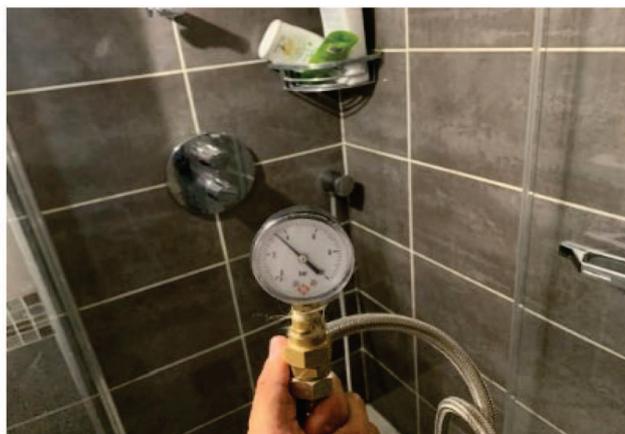
PHOTO 27

- Contrôle de l'étanchéité des éléments sanitaires (ex : chauffe-eau, WC...), RAS.
- Mise en place d'un manomètre sur l'installation sanitaire puis contrôle de pression en circuit fermé, nous constatons que la pression est stable. La pression relevée sur le réseau est de 3.5 bars (photo 27), RAS.

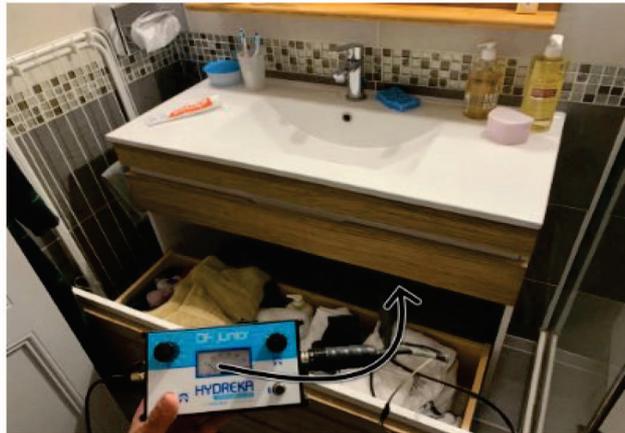
PHOTO 28

- Ecoute avec matériel acoustique sur les réseaux eau chaude (photo 28), RAS.

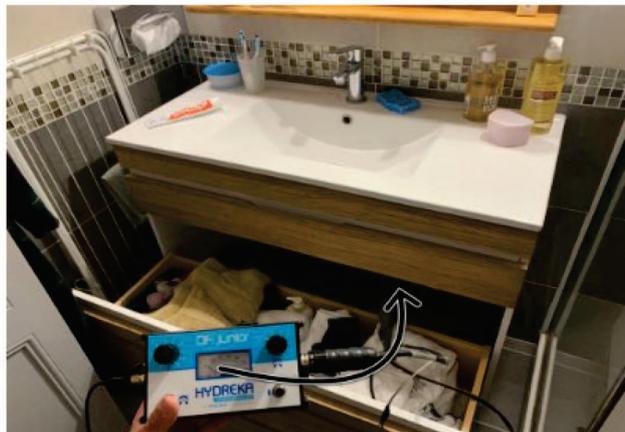
PHOTO 29

- Ecoute avec matériel acoustique sur les réseaux eau froide (photo 29), RAS.

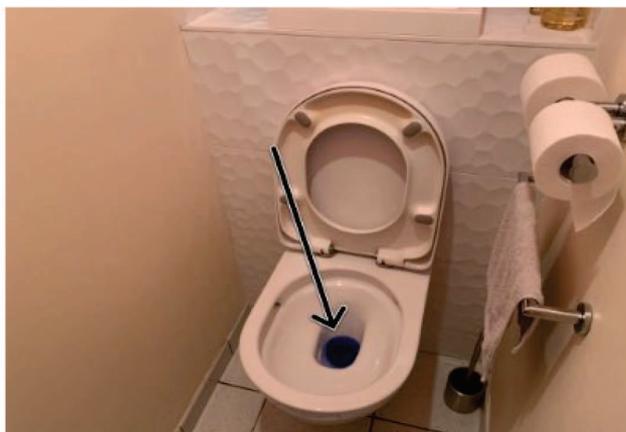
PHOTO 30

- Contrôle des écoulements eaux vannes de WC avec colorant bleu de méthylène (photo 30), RAS.

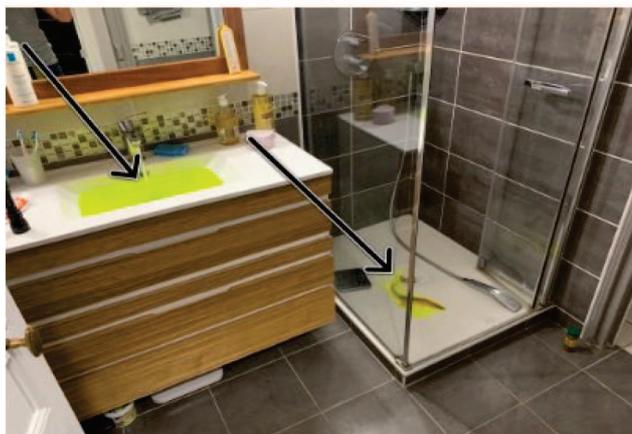
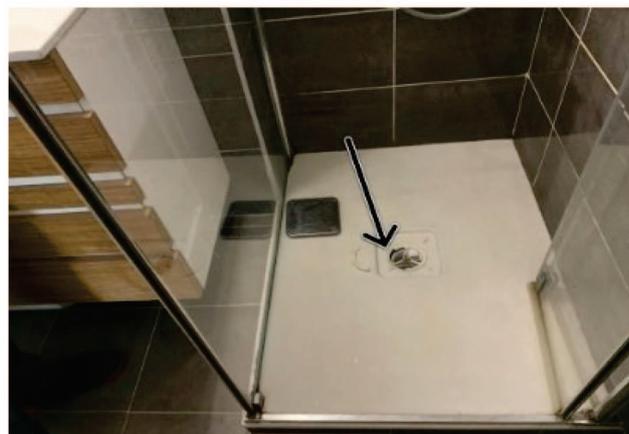
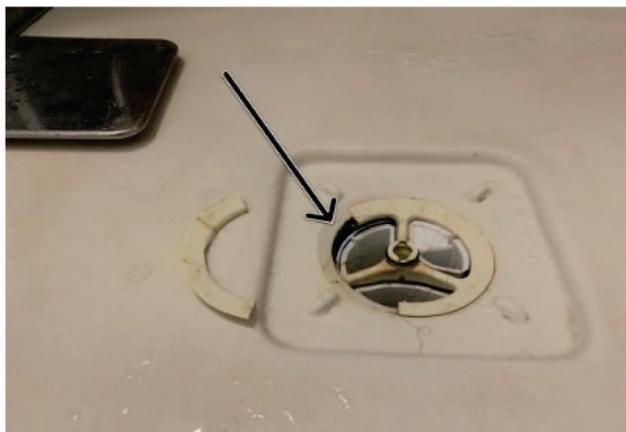
- Contrôle des écoulements eaux usées de la salle de douche avec colorant fluorescéine (photo 31), nous constatons que la bonde de douche est cassée (photos 32, 33), mais cela n'a aucun rapport avec les dégâts.

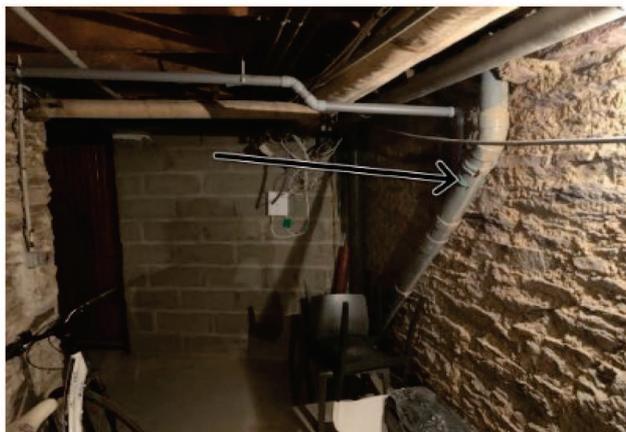
PHOTO 34

- Pour mémoire la salle de douche et le WC n'empruntent pas la colonne en fonte litigieuse, en effet l'eau s'écoule dans une colonne en PVC située dans le couloir des caves (photo 34), à l'opposé de la chambre sinistrée.

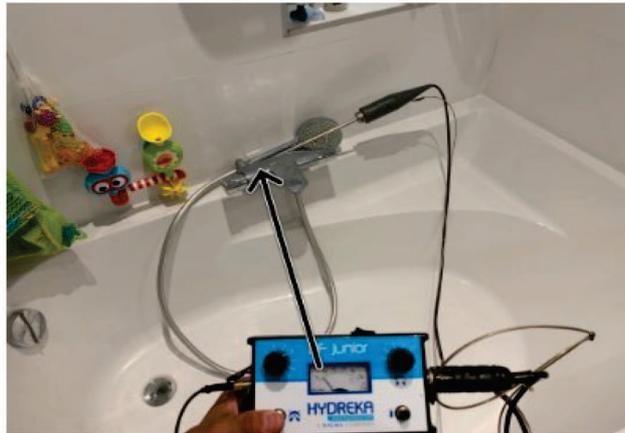
PHOTO 37

- Ecoute avec matériel acoustique sur les réseaux eau chaude (photo 37), RAS.

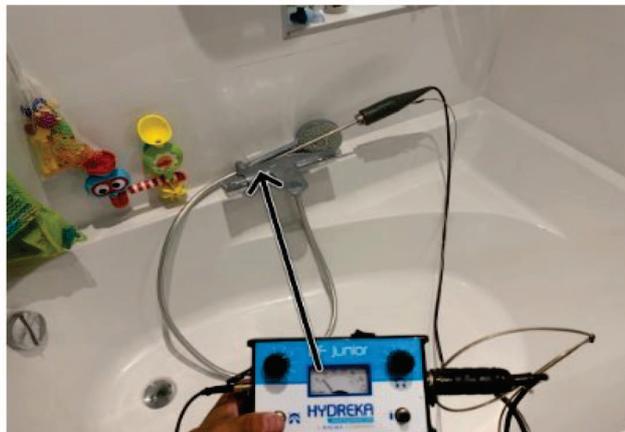
PHOTO 38

- Ecoute avec matériel acoustique sur les réseaux eau froide (photo 38), RAS.

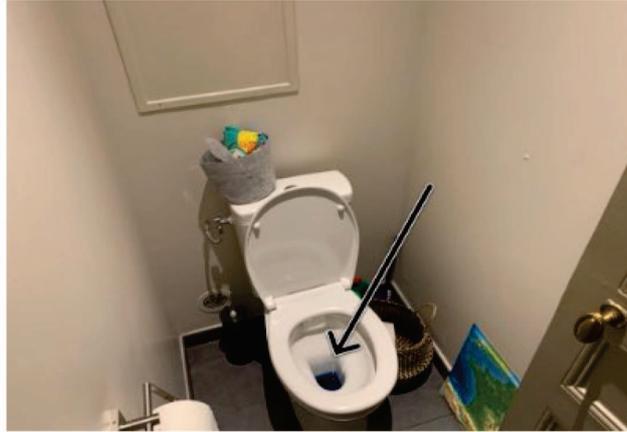
PHOTO 39

- Contrôle des écoulements eaux vannes de WC avec colorant bleu de méthylène (photo 39), à noter que le WC n'emprunte pas la colonne en fonte litigieuse, RAS.

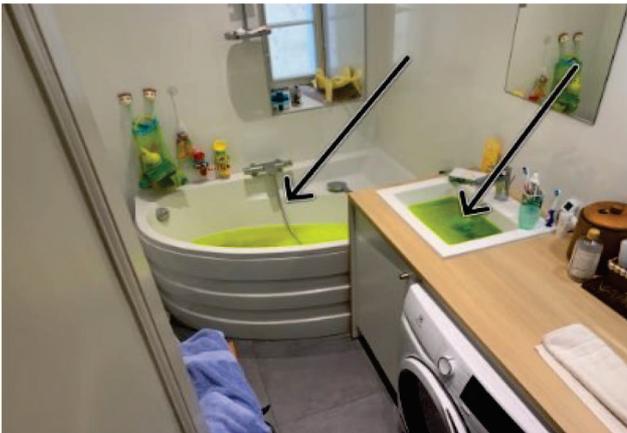
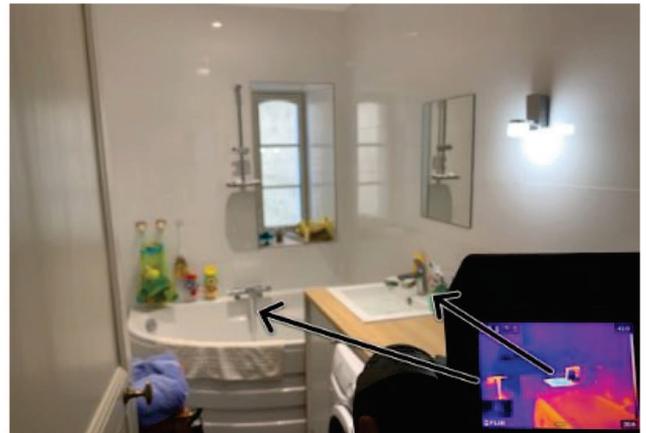
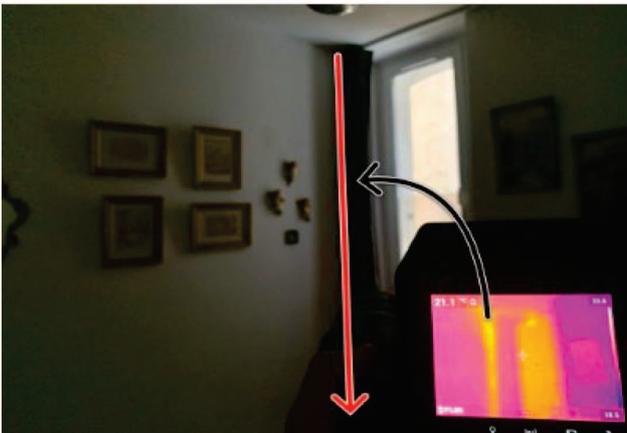
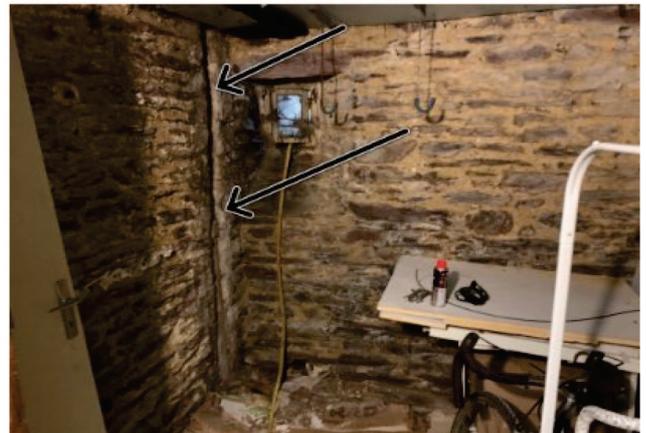
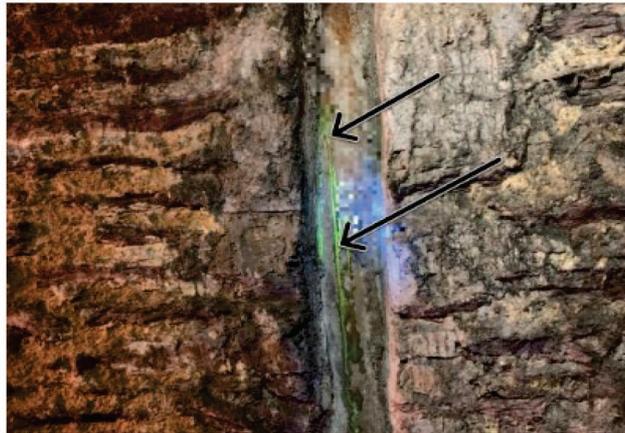
- Contrôle des écoulements eaux usées de la salle de bain avec colorant fluorescéine et eau chaude (photos 40, 41), puis retraçage par thermographie dans la chambre sinistrée chez M. , nous constatons que la colonne en fonte chemine dans le mur sinistré (photo 42), et retrouvons l'eau colorée dans la cave au sous-sol (photos 43, 44).

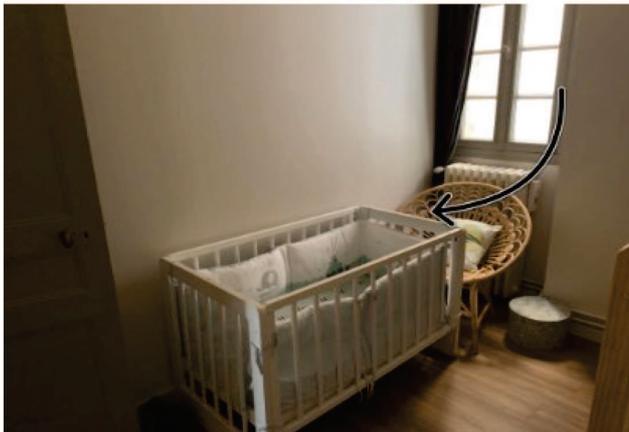
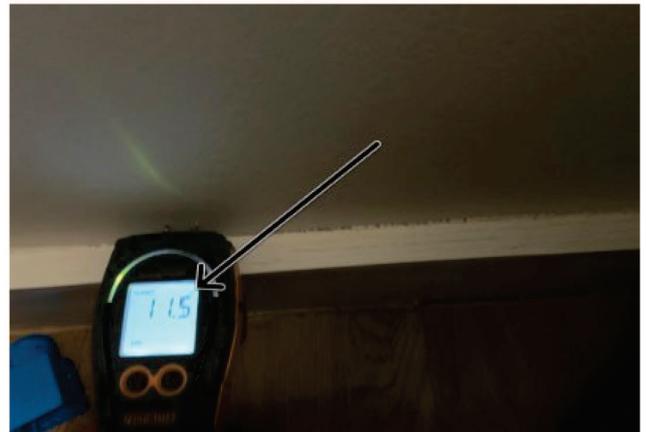
- Contrôle d'humidité avec humitest au dos de la salle de bain au 1er étage, nous ne retrouvons aucune humidité (photos 45, 46), RAS.

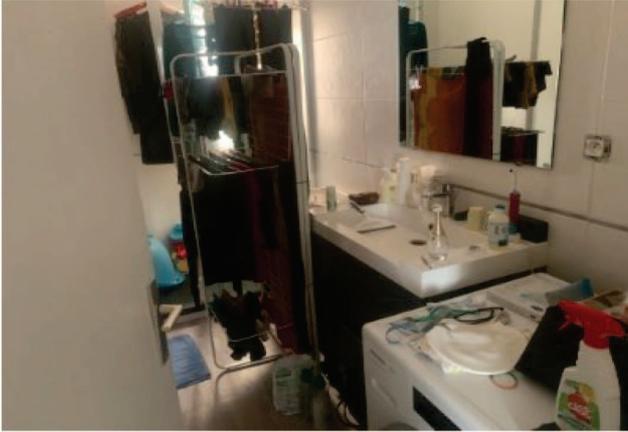
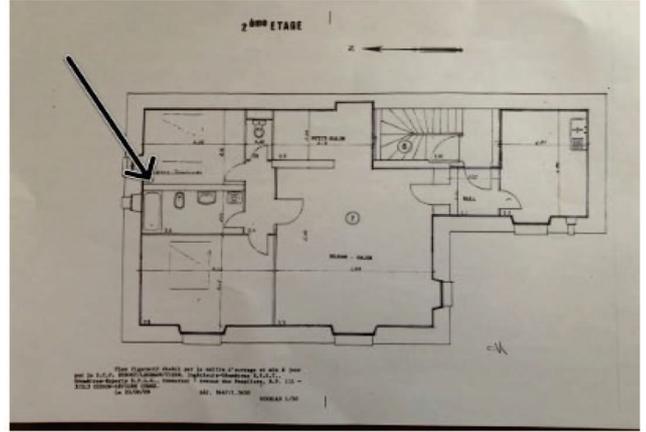
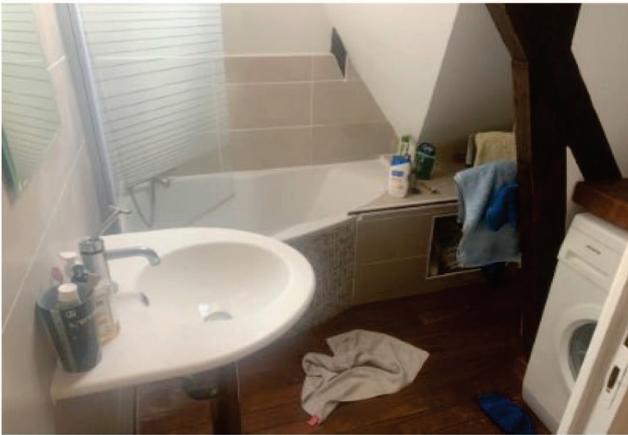
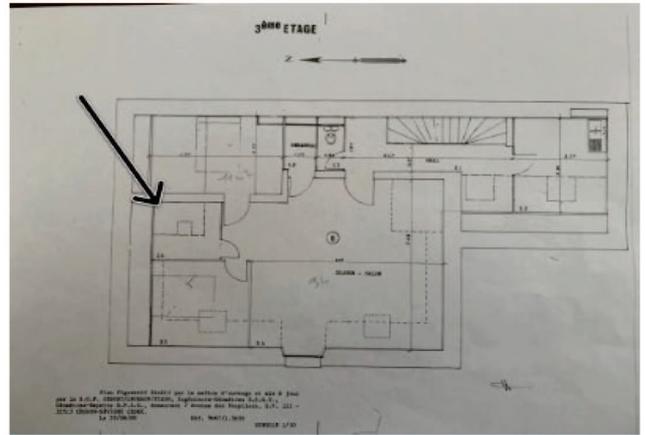
- Pour mémoire cette colonne eaux usées en fonte fuyarde dessert également la salle de douche du 2ème étage (photos 47, 48), mais également celle du 3ème étage (photos 49, 50), sans oublier la probable ventilation primaire.
