**RÉPARATION  
TOITURE  
ET REPRISE  
D'ÉTANCHÉITÉ**

RAPPORT D'INTERVENTION ÉTANCHÉITÉ

Reprise d'étanchéité – VIGNON Serge  
AFD35 – FC006981 – 03/01/2022  
Technicien : ISTASSE Rémy

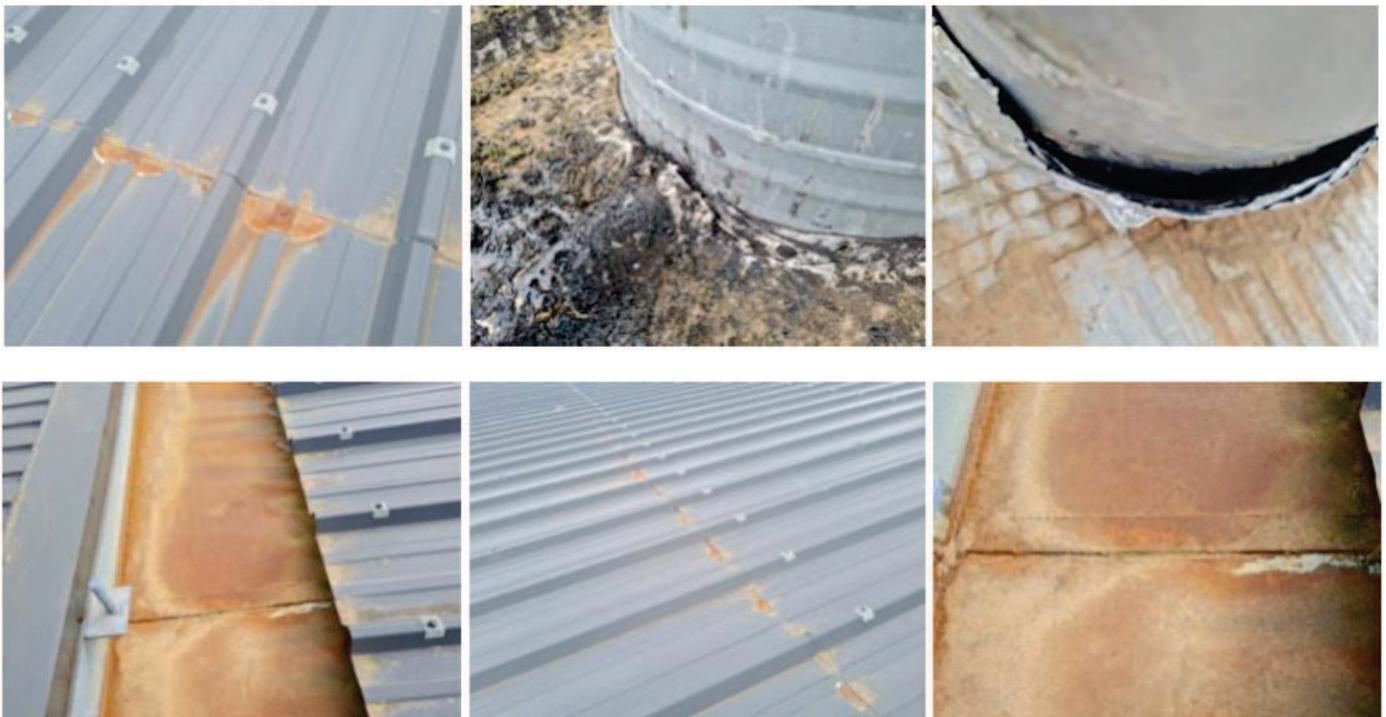
## Photos des anomalies constatées

Le bac acier oxyde à certains endroits et au niveau des recouvrements il serait conseillé de traiter ce sujet. Un pycarbonate sera à remplacer. Les jonctions de cheneau sont à surveiller.

Nous pouvons vous proposer un devis afin d'effectuer les réparations nommées ci-dessus.

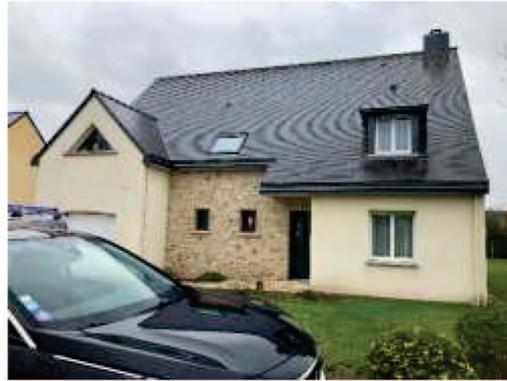
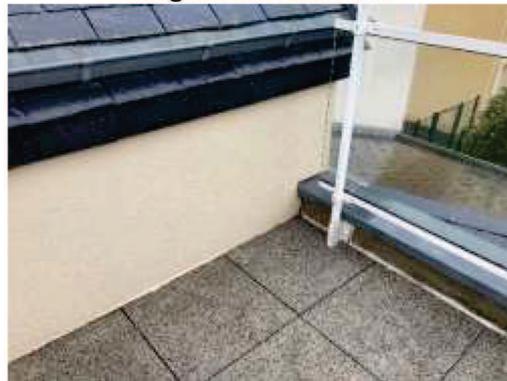
Angle avant travaux

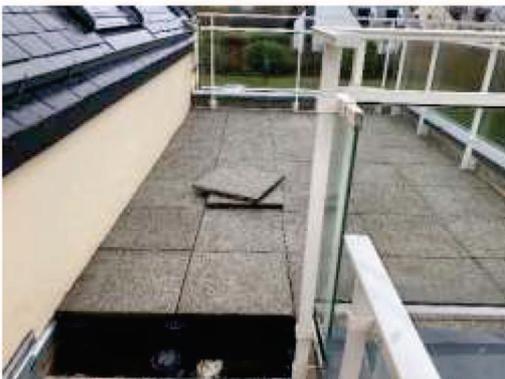
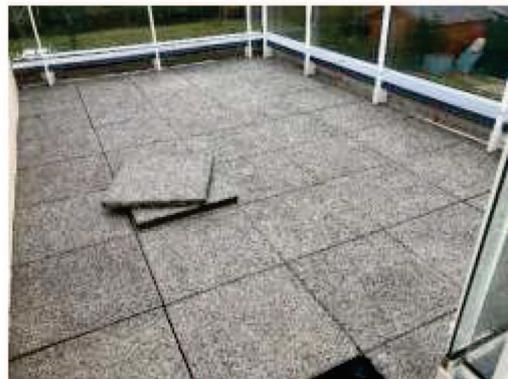
Dalles avant travaux

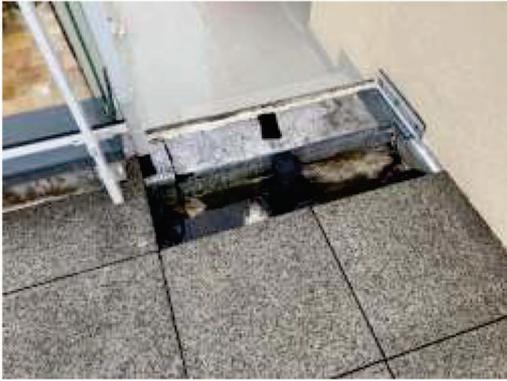
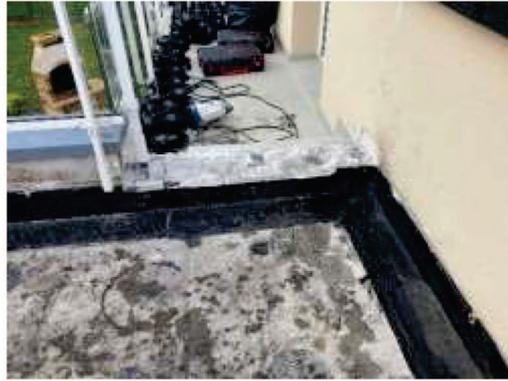
Muret avant travaux

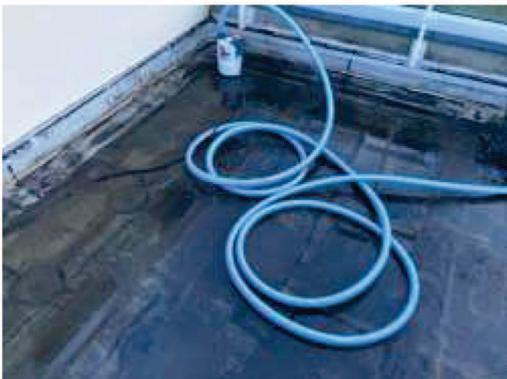
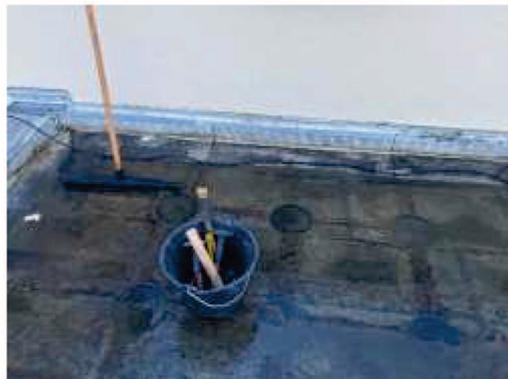
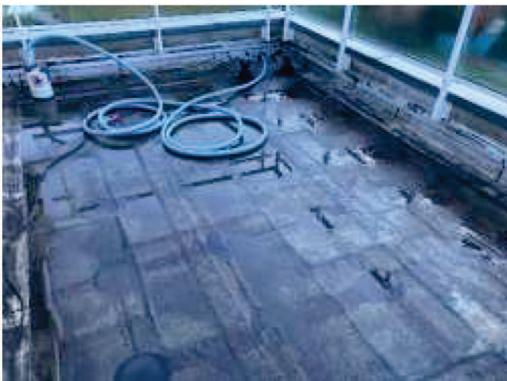
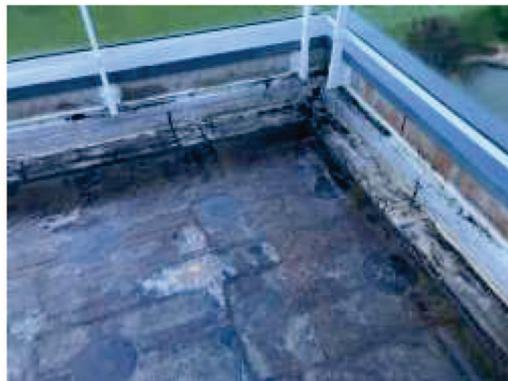
Relevés et parties courantes avant travaux

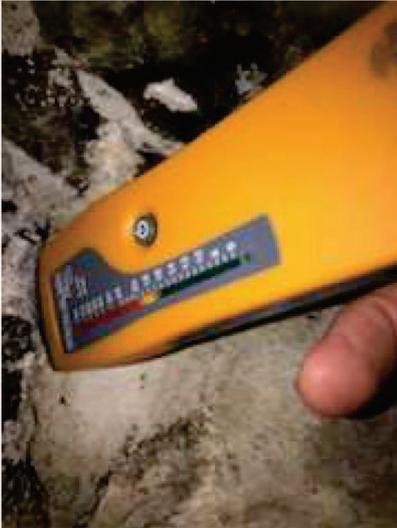
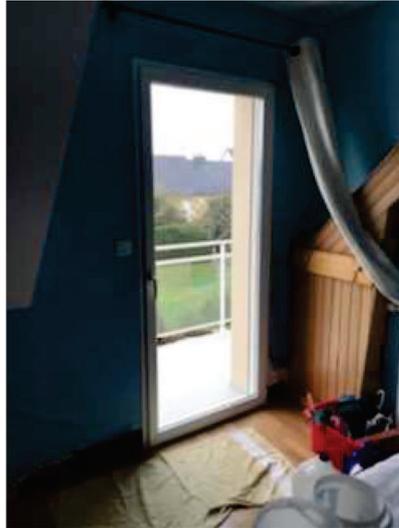
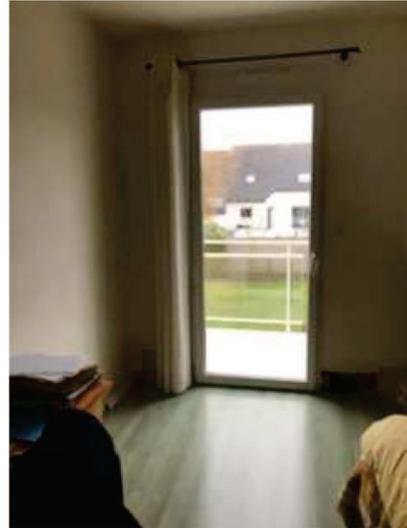
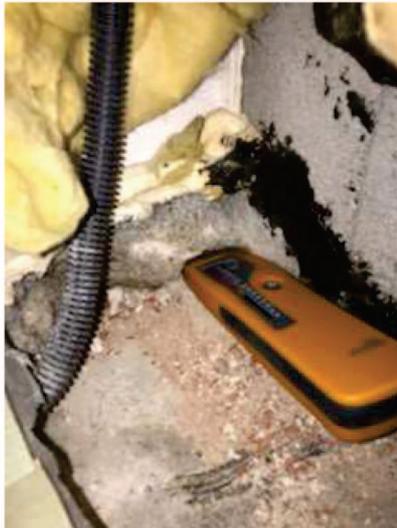
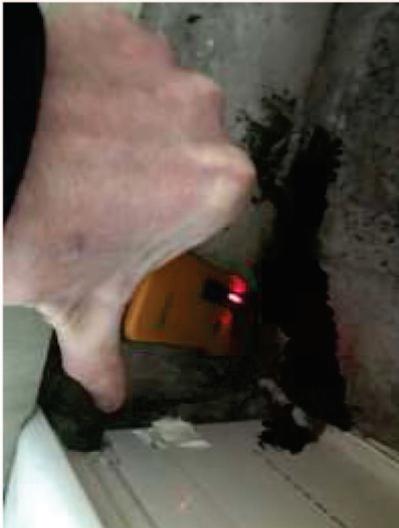
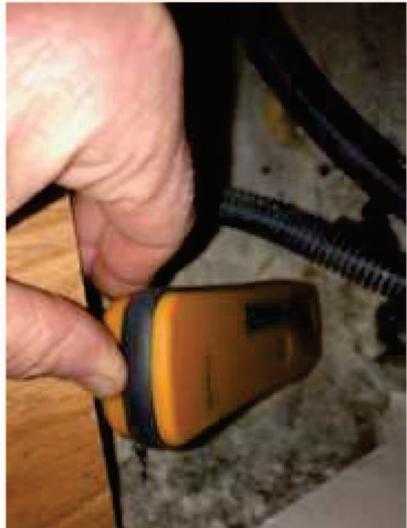
Prise d'humidité du vendredi 14 janvier
