**RECHERCHE DE FUITE
ET
INFILTRATIONS**

RAPPORT D'INTERVENTION RFND

Recherche de fuite **technique** N° FC5876 - 09/06/2021

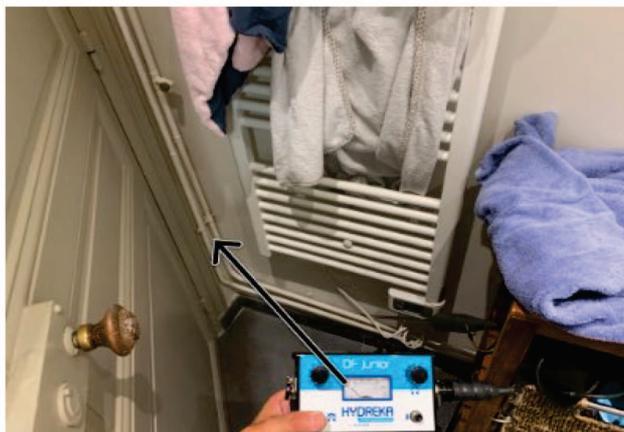
PHOTO 35

- Contrôle de l'étanchéité des éléments de chauffage (ex : Radiateurs, robinets...), RAS.
- Ecoute avec matériel acoustique sur les réseaux de chauffage collectif (photo 35), RAS.

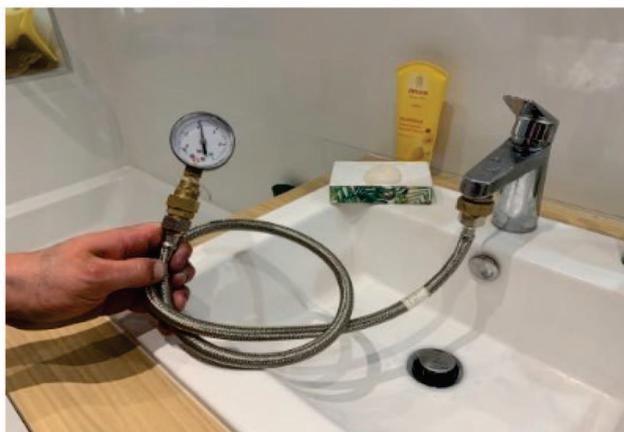
PHOTO 36

- Contrôle de l'étanchéité des éléments sanitaires (ex : chauffe-eau, WC...), RAS.
- Mise en place d'un manomètre sur l'installation sanitaire puis contrôle de pression en circuit fermé, nous constatons que la pression est stable. La pression relevée sur le réseau est de 4.1 bars (photo 36), RAS.
