**RÉPARATION  
TOITURE  
ET REPRISE  
D'ÉTANCHÉITÉ**

RAPPORT D'INTERVENTION ÉTANCHÉITÉ

Reprise d'étanchéité – VIGNON Serge  
AFD35 – FC006981 – 03/01/2022  
Technicien : ISTASSE Rémy

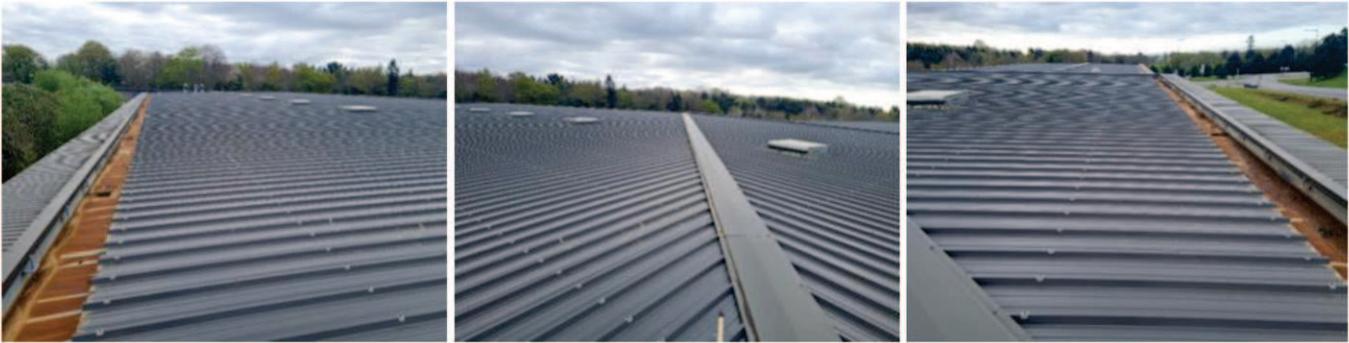
## Photos de l'ensemble de la toiture

Le bac acier oxyde à certains endroits et au niveau des recouvrements il serait conseillé de traiter ce sujet. Un pycarbonate sera à remplacer. Les jonctions de cheneau sont à surveiller.

Nous pouvons vous proposer un devis afin d'effectuer les réparations nommées ci-dessus.

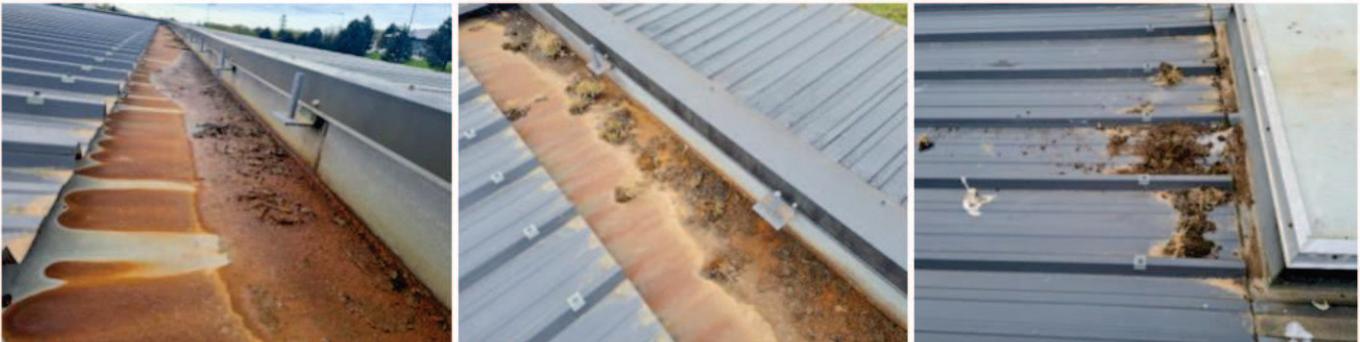
Avant :

Nettoyage  
Quantité / Nature des déchets :  
**70 kg de déchets**

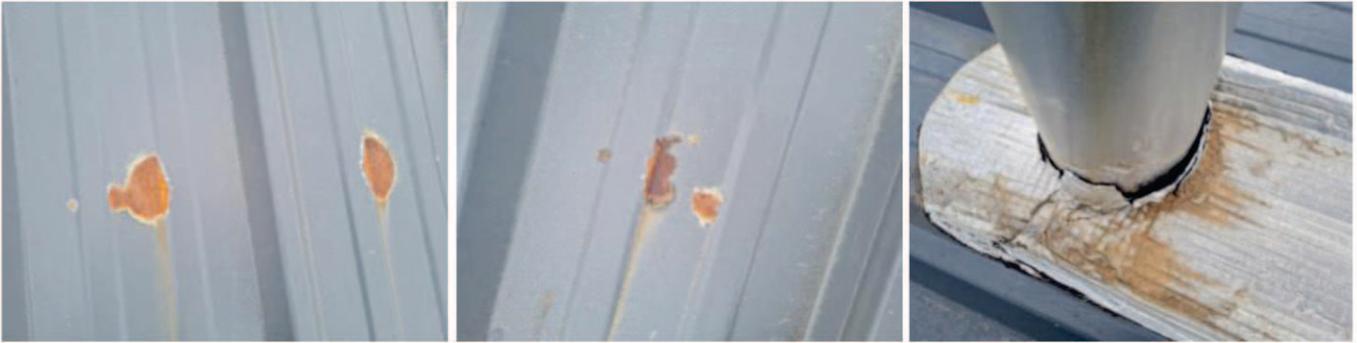
Avant :

Réparations  
Nature : étanchéité  
Repère sur plan : ▲

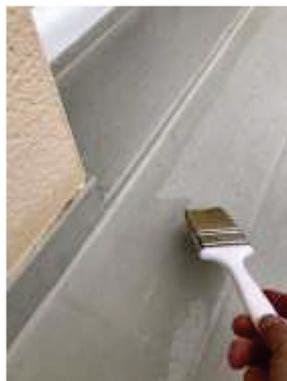
Application hydrofuge

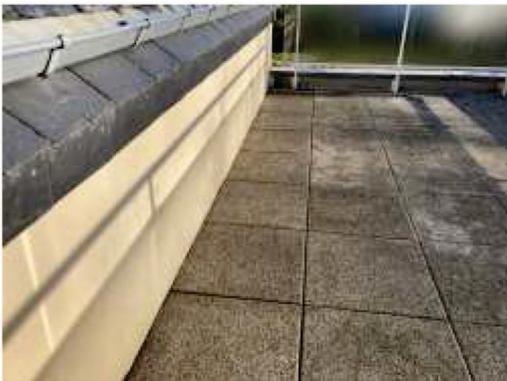
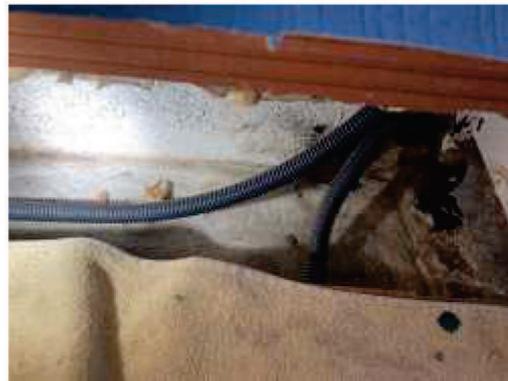
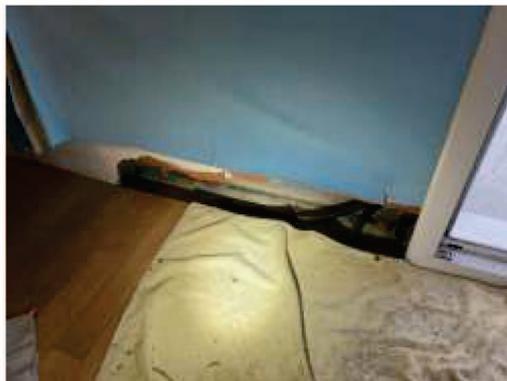
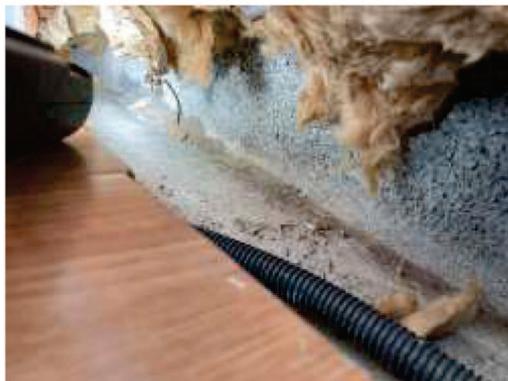
Test d'arrosage photo avant
